Das neue Fenster mit hervorragenden U-Werten beschlägt auf der Außenseite. Warum?

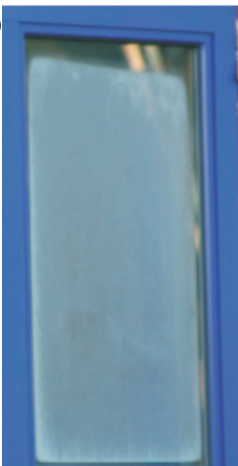
hängigkeit von der Temperatur nimmt Luft unterschiedliche Mengen an Feuchtigkeit (Wasser) auf. Kalte Luft kann weniger Feuchtigkeit aufnehmen wie warme Luft. Aus diesem physikalischen Zusammenhang heraus gibt es für jede Temperatur einen Punkt, ab dem die Luft mit 100% Feuchtigkeit gesättigt ist, da sie keine weitere Feuchtigkeit aufnehmen kann. Diese Punkt wird auch als Taupunkt bezeichnet, wenn sich die gesättigte Luft abkühlt, kondensiert die Feuchtigkeit (Wasser), fällt aus -taut.

Gerade bei Isolierverglasungen mit hoher Wärmedämmung ist dies die Ursache des Beschlagens auf der Außenseite der Verglasung. Die Außenseite hat sich über Nacht oder auch bei Wetterwechsel abgekühlt. Wegen der guten Dämmeigenschaften der eingesetzten Iso-Glasscheibe kann von Innen nach Außen wenig Wärme transportiert werden. Gerade in den Morgenstunden kann dieser Effekt bei hoher Luftfeuchtigkeit im Außenbereich auftreten.
